2022年中级注册安全工程师《安全生产专业实务（建筑施工安全）》 真题及答案

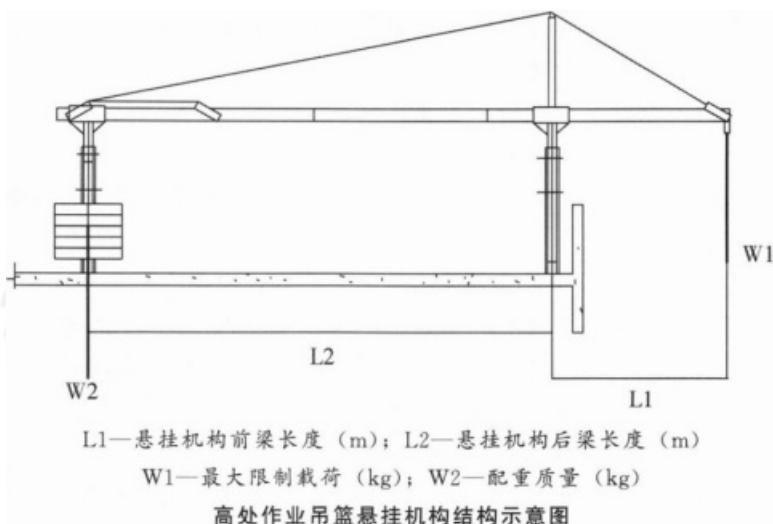
27、某住宅工程包含独立单体11栋、配套3栋及1座地下车库，建筑高度最高53.85m。2022年6月，该工程进入装修阶段。外墙装修选用ZLP-630型高处作业吊篮(以下简称吊篮)，根据现场实际工况，吊篮的最大限制载荷(W1)为400kg(含吊篮平台自重50kg)，吊篮平台为标准规格。为满足外立面保温及外墙涂料施工要求，吊篮悬挂机构安装在楼顶上，悬挂机构前梁长度为1.50m。

- (1)安装单位应配备足够的作业人员，包括高处作业吊篮操作工、高处作业吊篮拆卸工、电焊工、建筑电工、普工等。
- (2)安装过程中作业人员应佩戴五点式安全带。
- (3)安装前应对楼顶悬挂机构的安装位置做好防护。
- (4)配重应安装牢固，重量(W2)应满足说明书要求。
- (5)悬挂机构的抗倾覆力矩应大于或等于3倍的倾覆力矩。

L1	L2	W2
左侧悬挂机构	1.50m	4m	(25kg/块) × 20 块
右侧悬挂机构	1.50m	4m	(25kg/块) × 20 块

3. 单侧抗倾覆力矩=25 x20x4=2000(kg·m)

单侧倾覆力矩=200x1.5=300(kg·m)

单侧抗倾覆力矩/单侧倾覆力矩=2000/300≈6.67

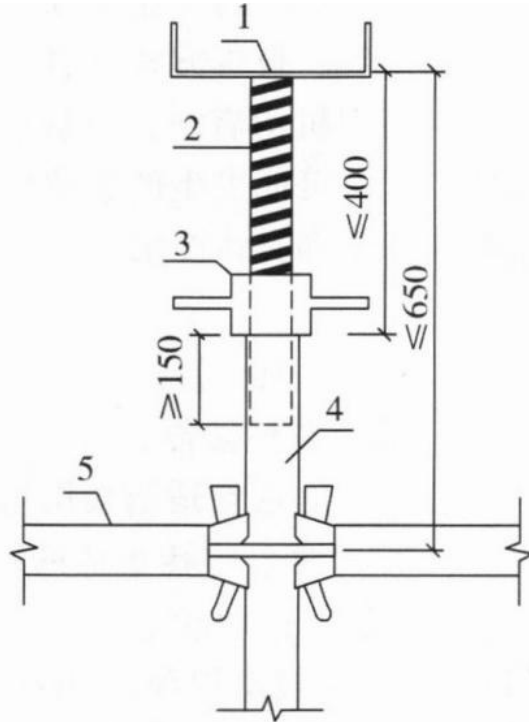
可调托撑伸出顶层水平杆的悬臂长度

选项C、D符合规定，支撑架可调托撑伸出顶层水平杆或双槽托梁中心线的悬臂长度不应超过650mm，且丝杆外露长度不应超过400mm，可调托撑插入立杆或双槽托梁长度不得小于150mm，可调托撑伸出顶层水平杆的悬臂长度如下图所示。

1—可调托撑；2—螺杆；3—调节螺母；4—立杆；5—水平杆
